SPC
PERFORMANCE™

TOYOTA SIENTA に SPC パーツを取り付け

縁石に乗り上げてしまったというトヨタ シエンタ (NCP81G) のアライメントを John Bean ARAGO を使って測定しました。

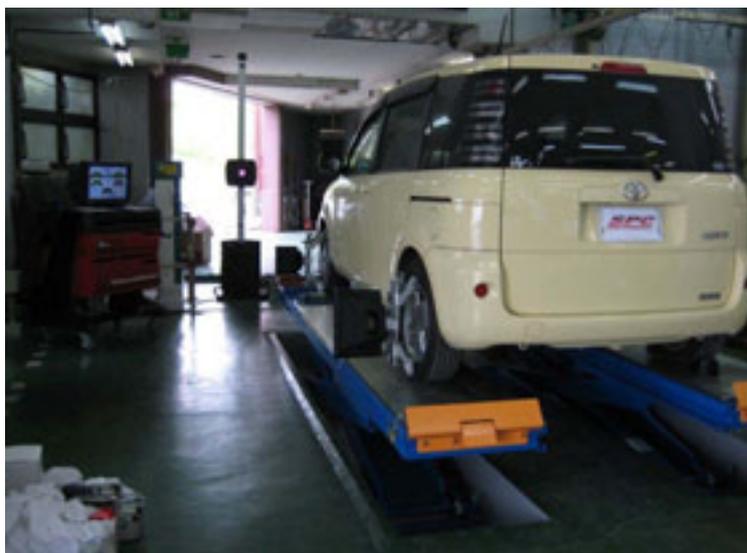
外見ではわかりませんが、測定してみると右リアトーに許容範囲を超える大きな狂いがあります。このまま走行をするとまっすぐ走らない、タイヤが偏磨耗してしまうなどが考えられます。

アクスル交換(部品代約 5 万円+ 工賃)は部品代も高く、取り付け位置に問題がある場合は交換しても直らない可能性があります。またフレーム修正/アクスル取り付け位置修正では、アクスル自体の向きを変えることはできますが、トータルトーは変えられません。今回のようにトータルトーが 20' と許容範囲ぎりぎりの場合は、個別トーを 10' ずつ振り分けて左右のトーを許容範囲に入れるのはたいへんな作業と思われる。

EZ シムを使えば少ない部品代と工賃でカンタンに右リアのみ修正を行うことができます。カーオーナーも少ない出費ですみ、工場も工賃で利益をあげることができます。

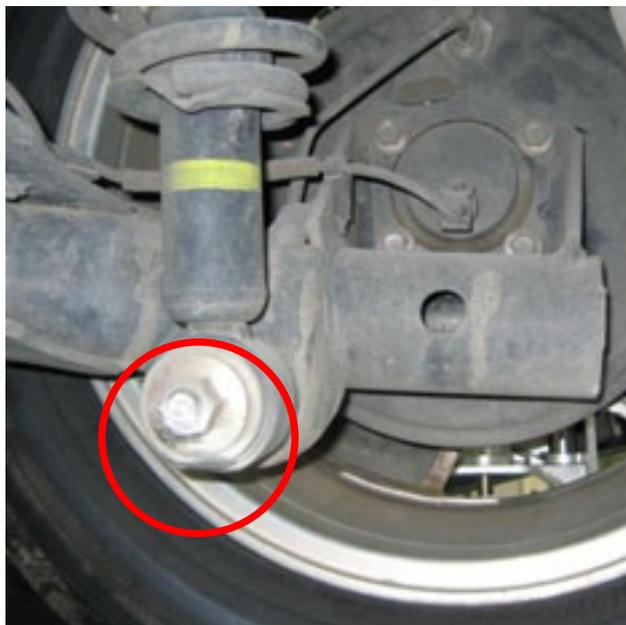
ジャッキアップしてみるとリアアクスルに当たった痕がありました。

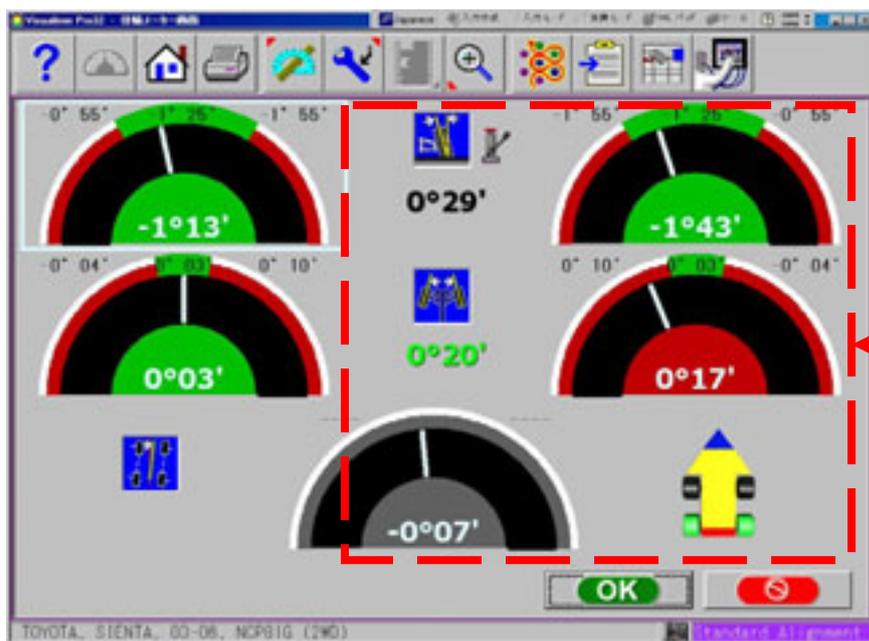
EZ シム一枚で修正

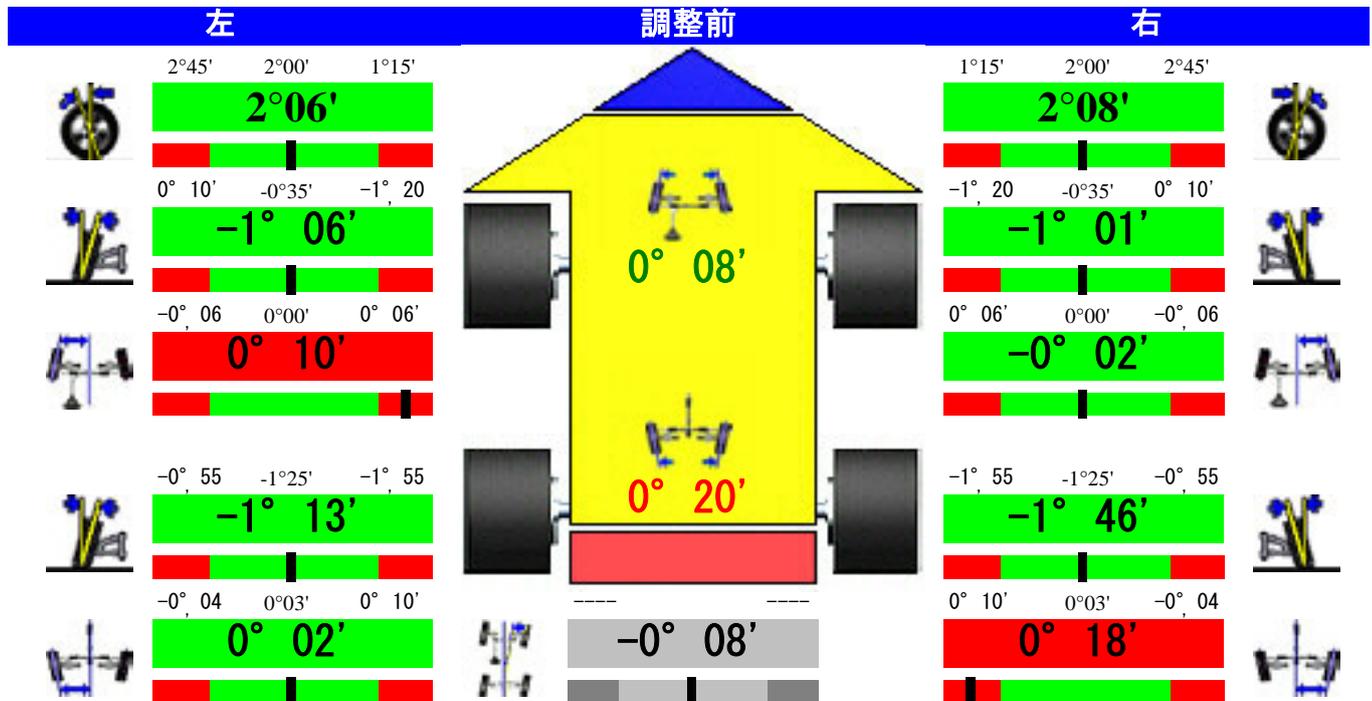
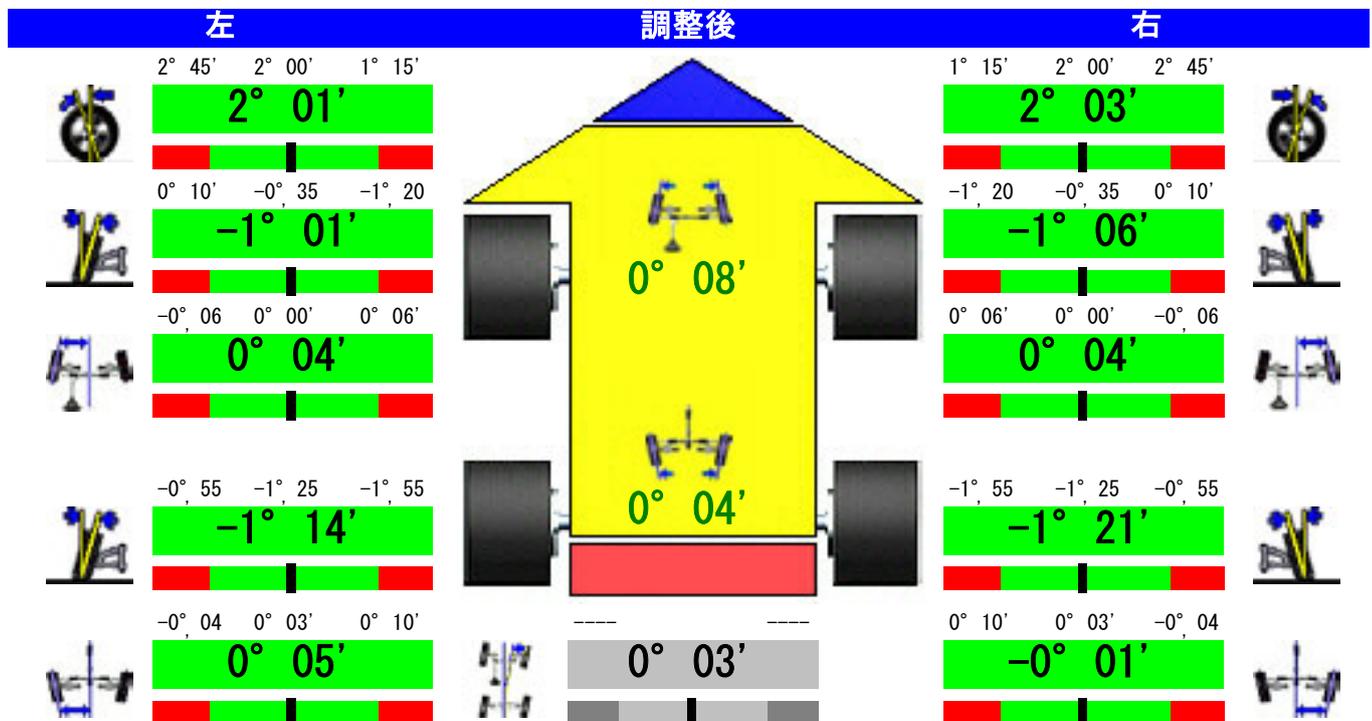
ユーザー名: この手順を始める前にポジションニ 日付: 2008/05/09 11:53
 勤務先: VIN 作業者:
 登録番号: オーダー番号:
 走行距離:
 車両: TOYOTA, SIENTA, 03-06, NCP81G (2WD)
